美轮运动器材(太仓)有限公司

核定	张卫兵	美轮运动器材(太仓)有限公司扩建年产80万台滑板车、40万台毛坏车架、30万辆自行车及电动自行车项目	水土保持部分		
审查	徐进泉				
校核	杨鹏				
设计	秦家辉				
制图	徐立新				
描图	CAD	水土流失防治措施布局图			
设计证号		比例	1:1000	日期	2022年2月
资质证号		图号	附图-07

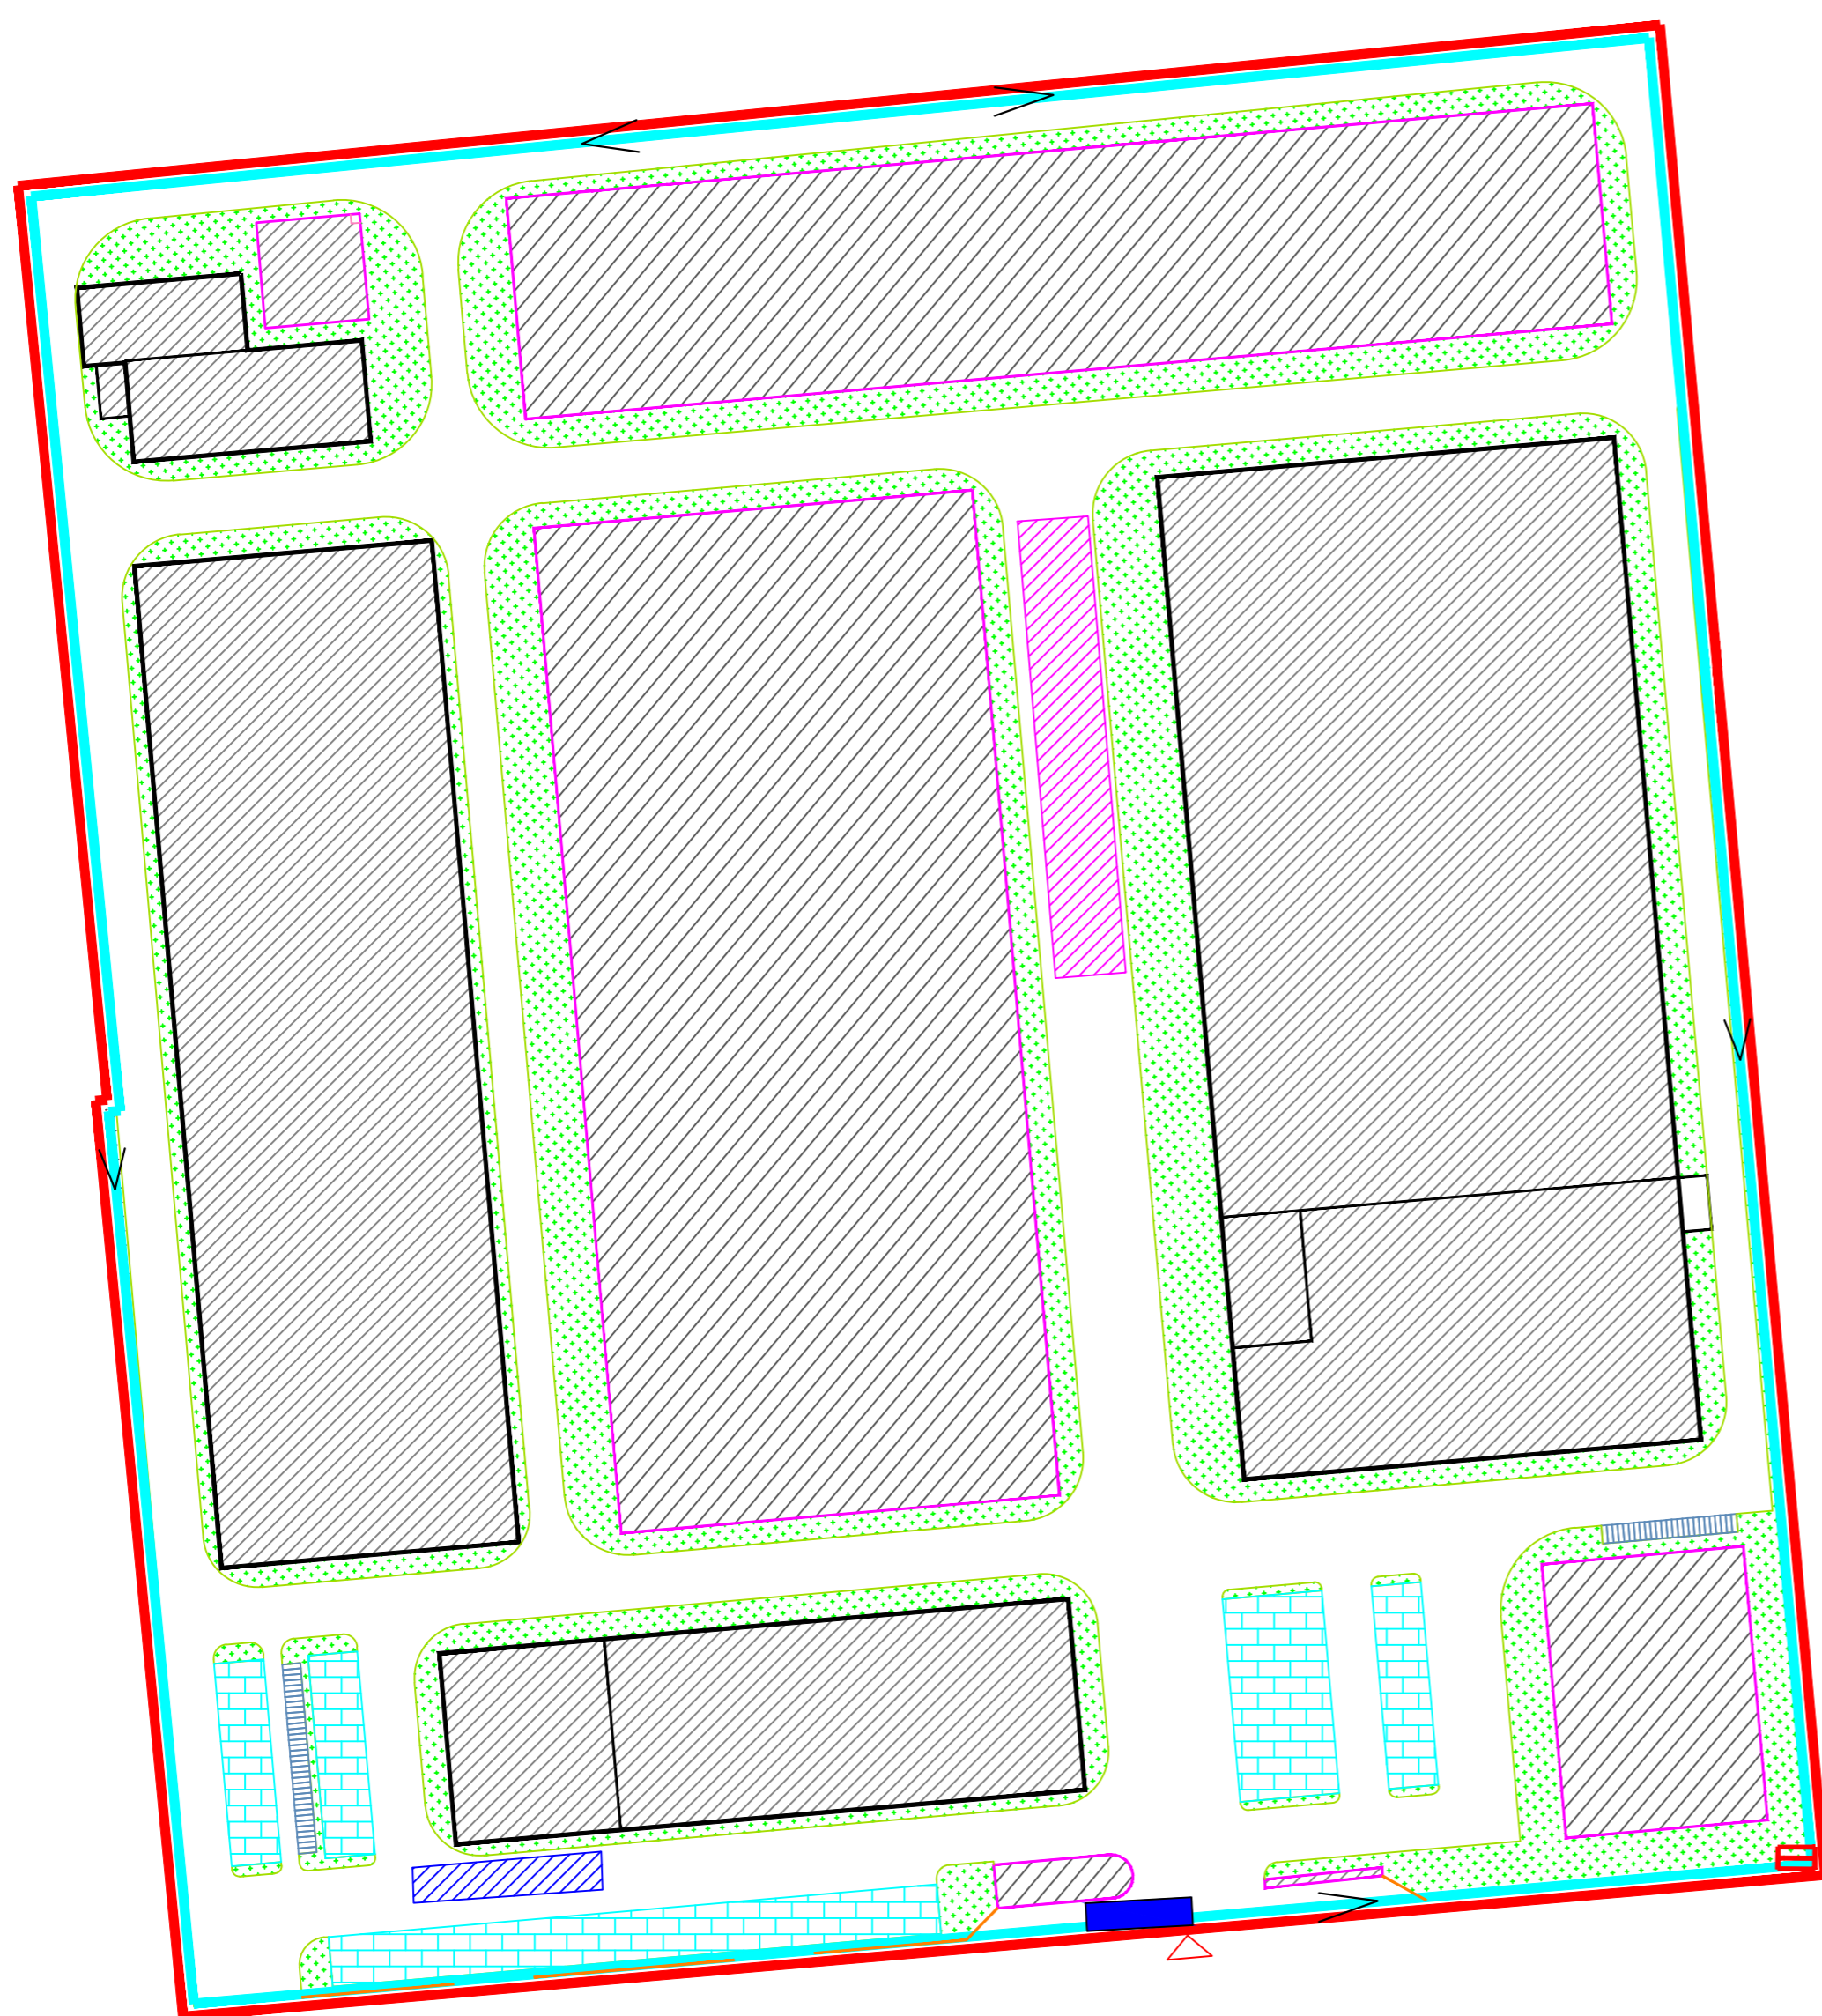
- 出入口
- 防治责任范围
- 构筑物区
- 绿化区
- 道路及配套设施区
- 施工生产生活区
- 排水沟
- 沉沙池
- 透水砖铺装
- 洗车平台
- 临时堆土区
- 已建建筑物

防治分区	措施类型	措施名称	结构形式	工程量	布设位置	实施时段	实施情况
主体工程区	工程措施	雨水管网	DN300-600波纹管	295m	项目区道路旁	2022.8-2022.9	未实施
		透水砖铺装	透水砖	990m ²	景观人行道	2022.8-2022.9	未实施
		土地整治	场地清理、平整、绿化覆土	0.15hm ²	绿化区域	2022.8-2022.9	未实施
	植物措施	综合绿化	乔灌木	0.15hm ²	绿化区域	2022.9-2022.10	未实施
		临时措施	临时排水沟*	矩形断面 40cm×50cm	936m	项目区临时道路旁	2022.3
	沉沙池*		矩形 3m×2m×1m	1个	项目区排水沟末端	2022.3-2022.4	未实施
	洗车平台		矩形 3.75m×2.35m	1个	项目区出入口	2022.3	未实施
	密目网苫盖*		密目网(4针)	0.70hm ²	裸露地表	2022.3-2022.4	未实施
	密目网苫盖*		密目网(4针)	0.03hm ²	裸露地表	2022.3-2022.4	未实施
	施工生产生活区	临时措施	密目网苫盖*	密目网(4针)	0.05hm ²	裸露地表	2022.3-2022.4
临时堆土区	临时措施	密目网苫盖*	密目网(4针)	0.05hm ²	裸露地表	2022.3-2022.4	未实施
		编织袋拦挡*	梯形	50m ³	临时堆土区周边	2022.3-2022.7	未实施
